05 מאי 2017

דוח מצב ראשוני מערכת RadGreen בראש העין

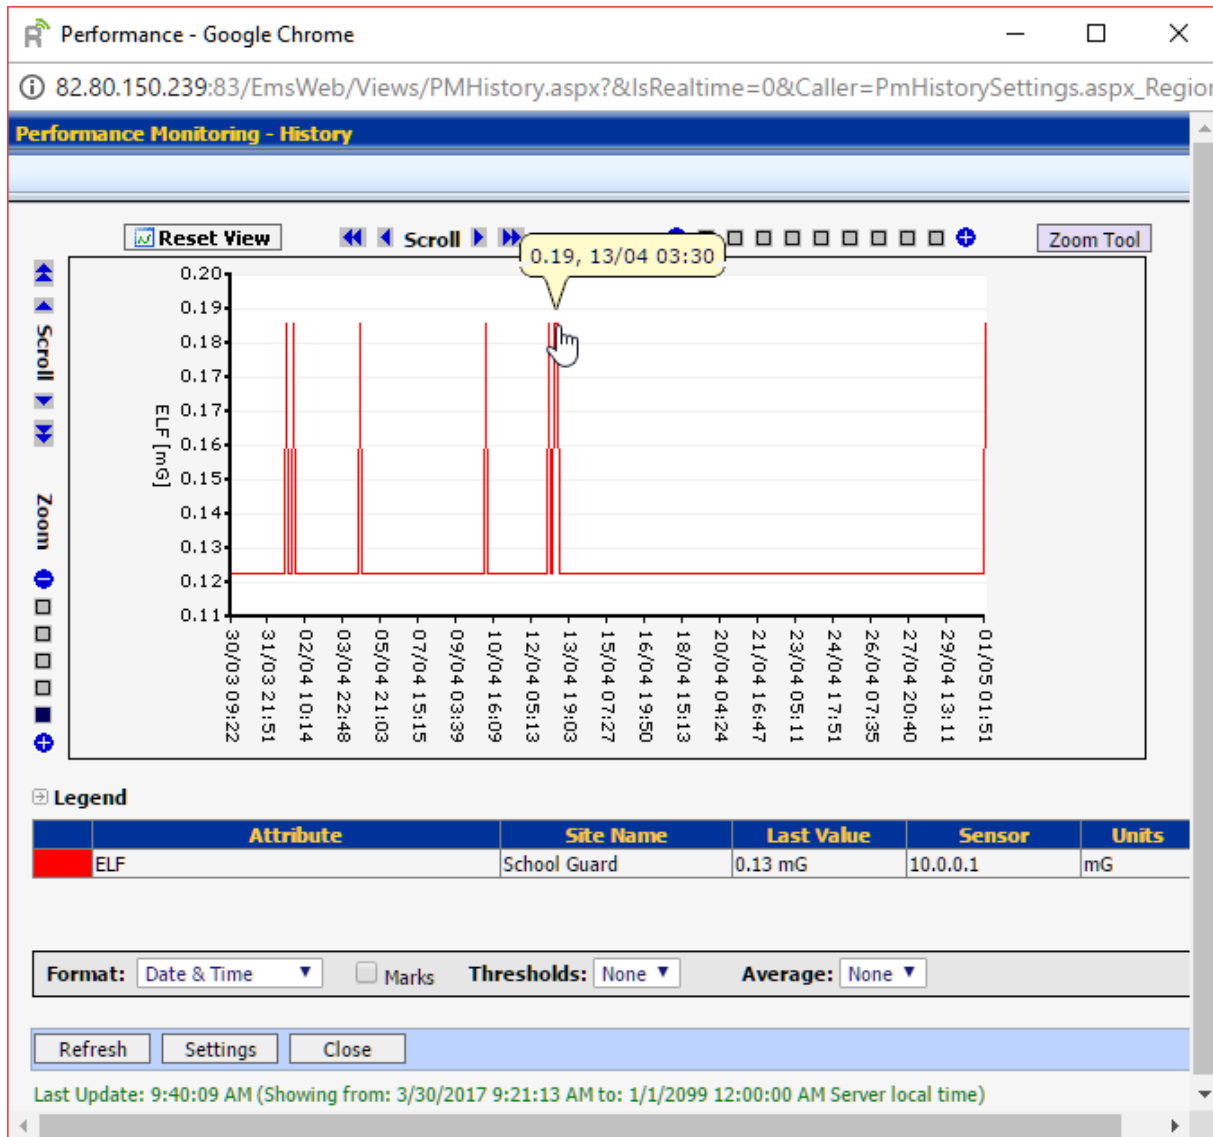
עמדת השמירה (שער)

בעמדת השומר רמת הקרינה נמוכה מ 0.2mG. ישנן קפיצות ספורדיות אך הן ברמה נמוכה.

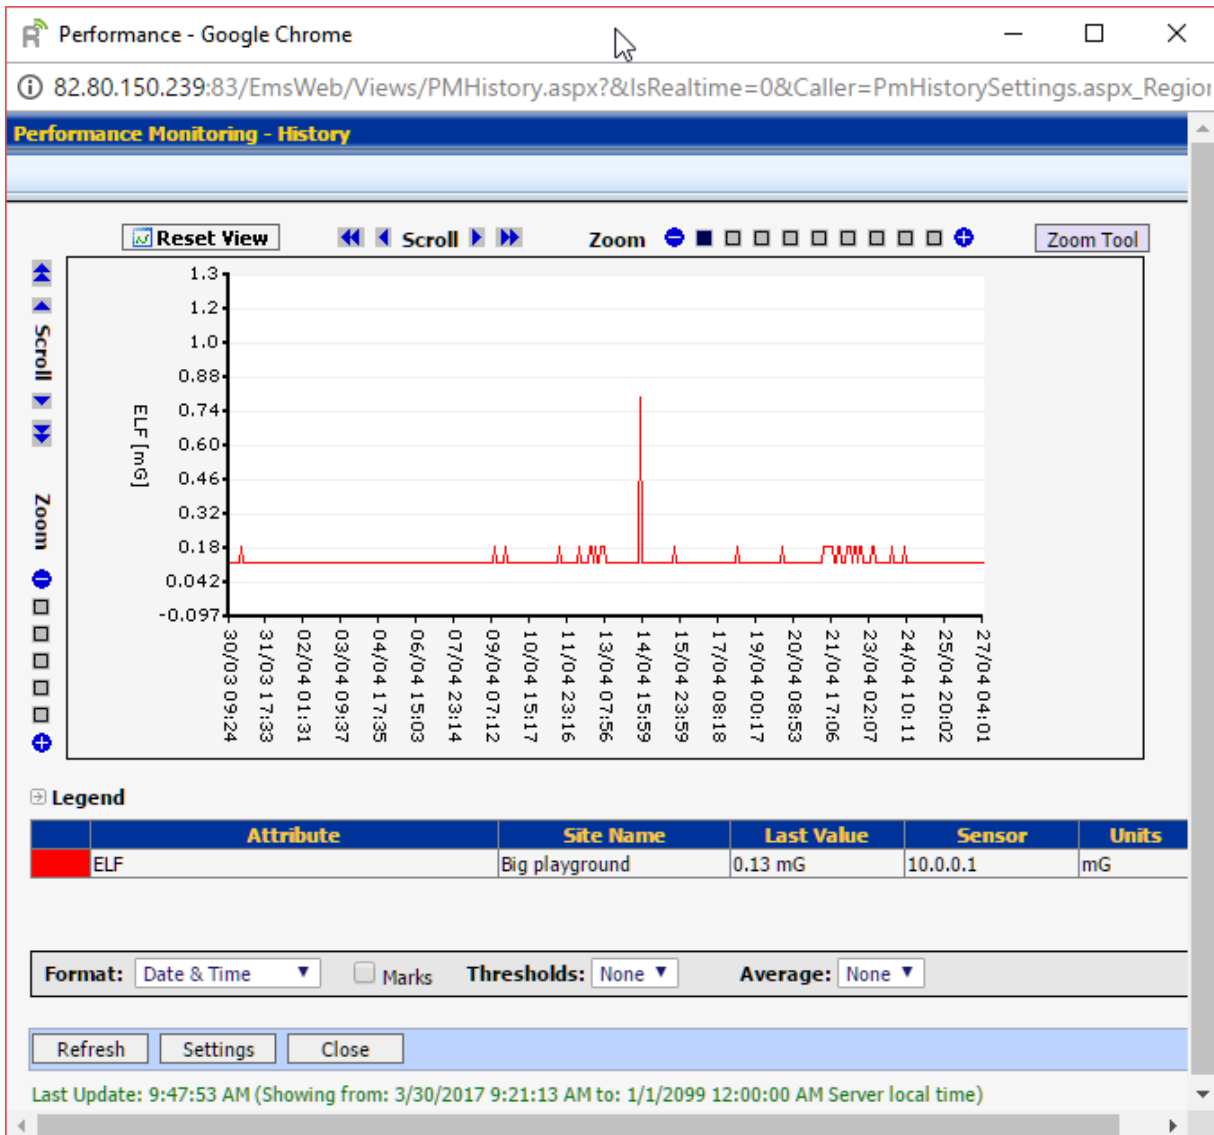
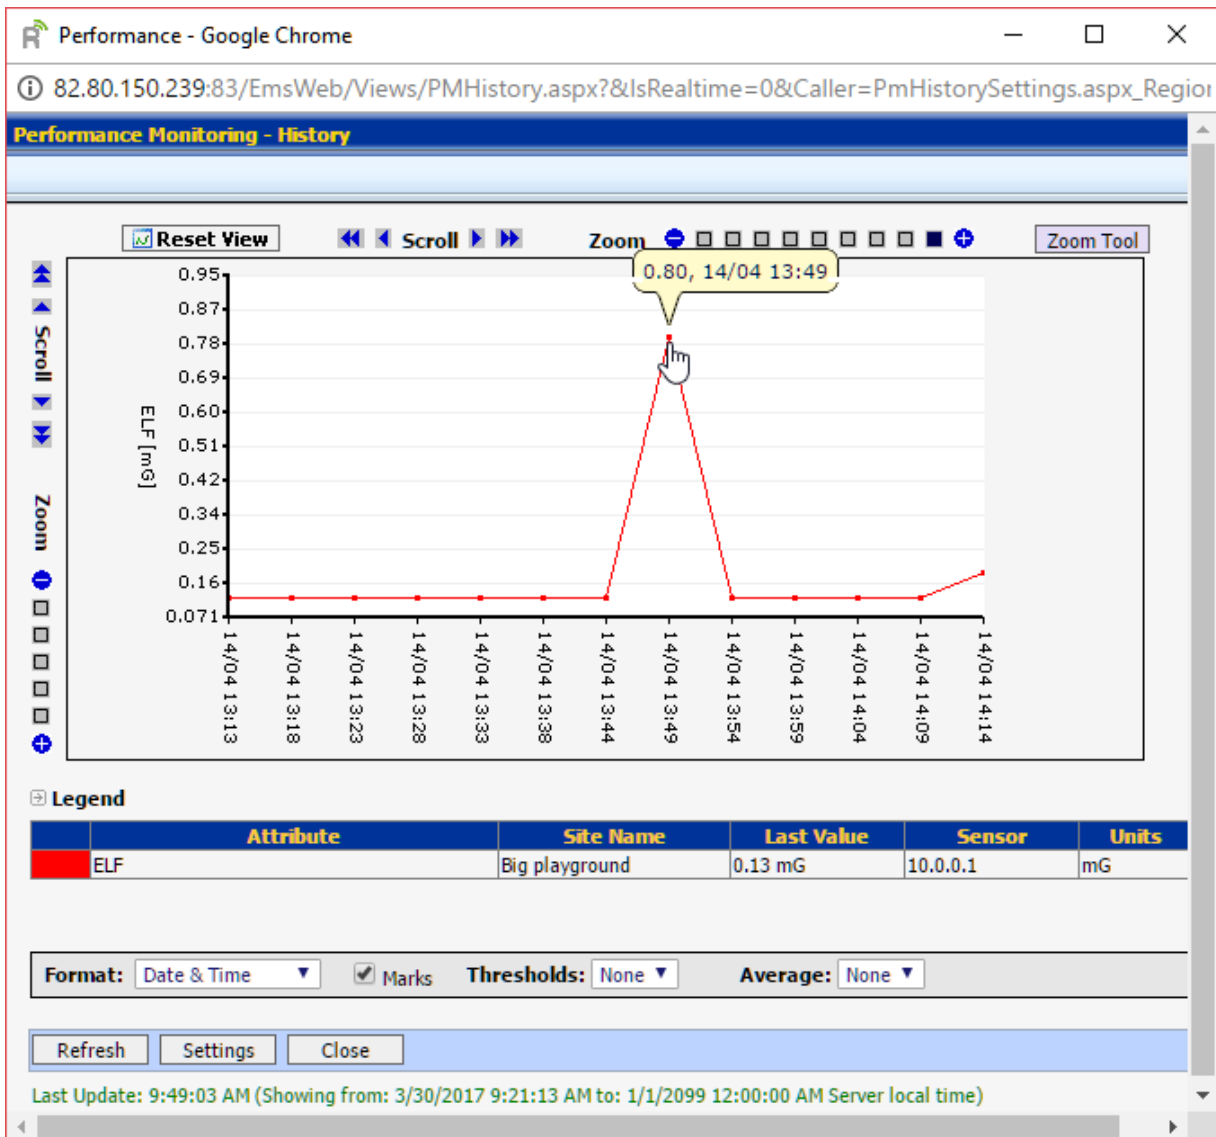
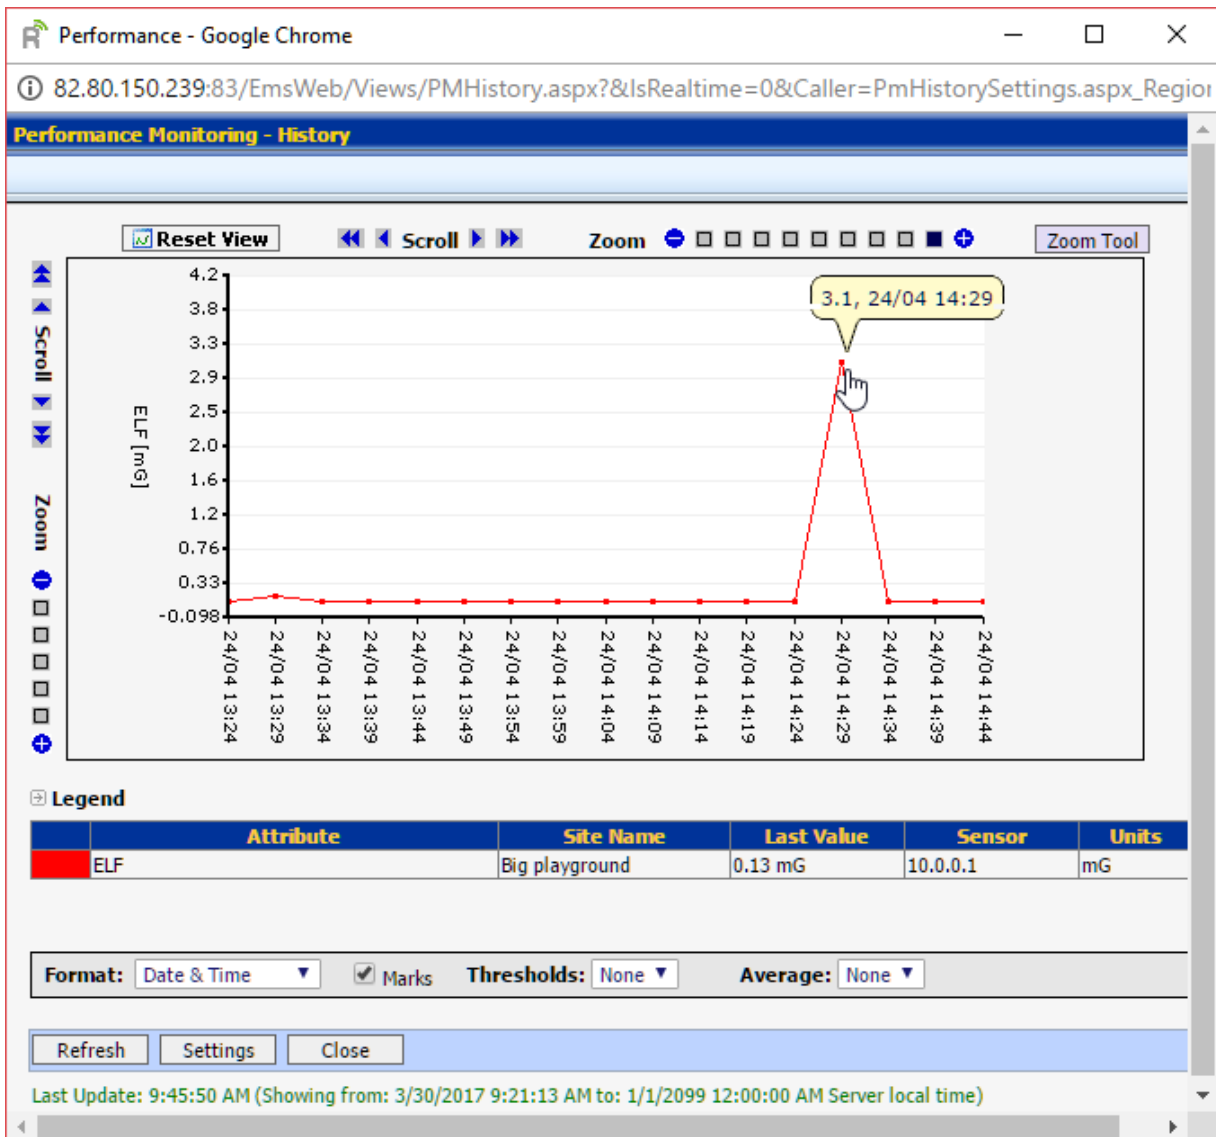
בכל התקופה הרמות היו נמוכות. היו שתי קפיצות האחת לרמה של 0.8mG ב 14/4 בשעות הצהרים (ראה למטה) וקפיצה לרמה של 3.1mG ב 24/4. שתי הקפיצות היו לזמן קצר, קטן מ 10 דקות כפי שניתן לראות בגרפים הממוקדים מטה.

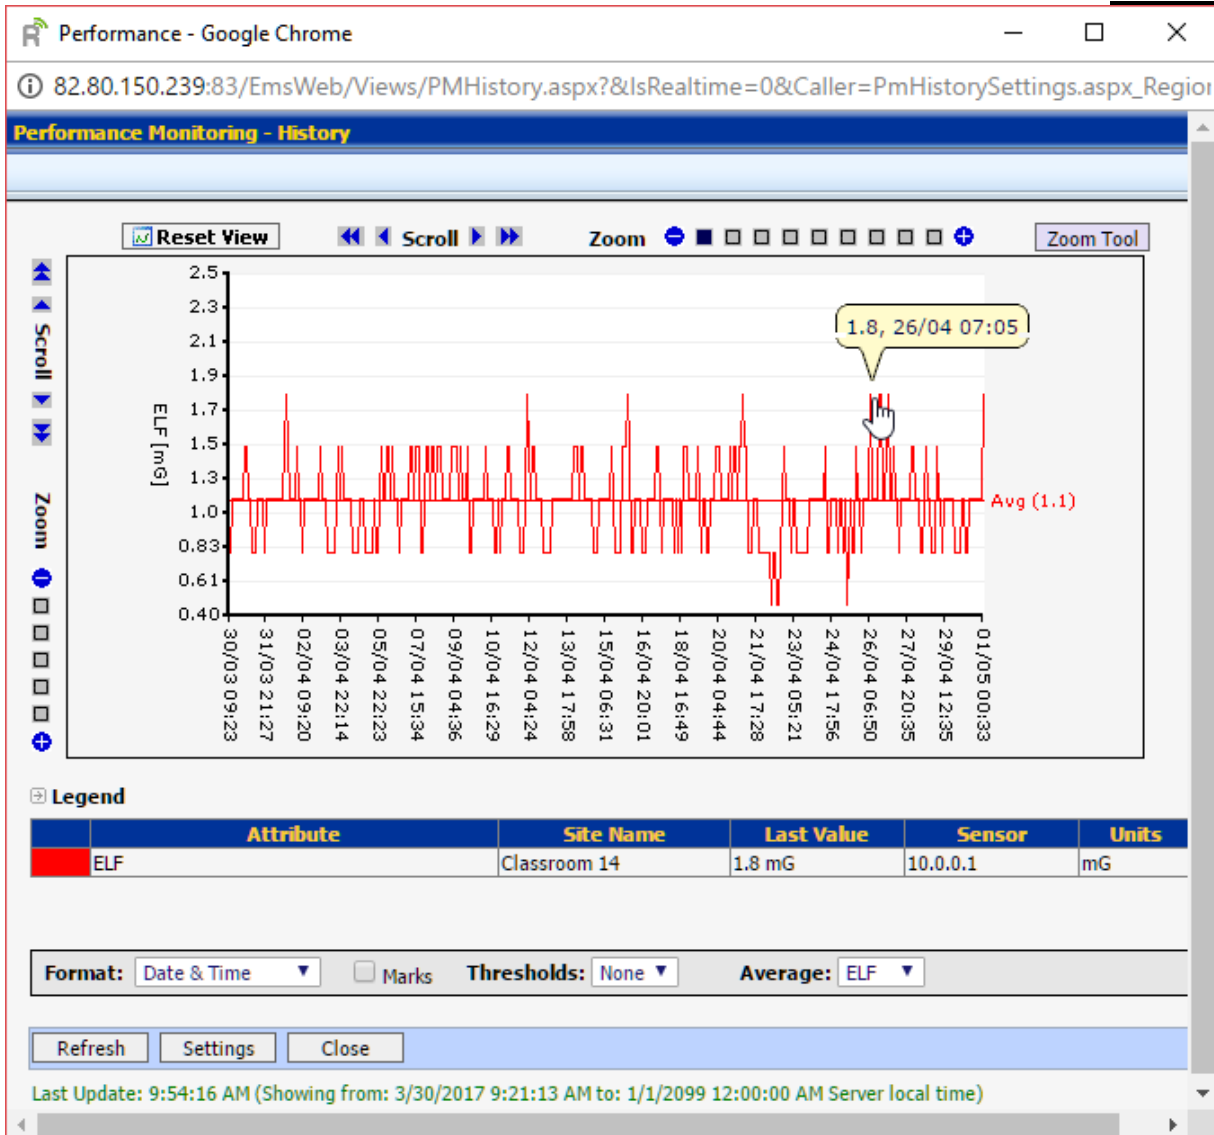
כיתה זו ממוקמת מול חוטי החשמל, הן בכיוון המישור והן בגובה. זו גם הסיבה שבכיתה זו רמת הקרינה הנמדדת היא הגבוהה ביותר. רמת הקרינה נעה בין 0.47mG ל 1.8mG עם ממוצע של 1.1mG בתקופה שנסקרה.

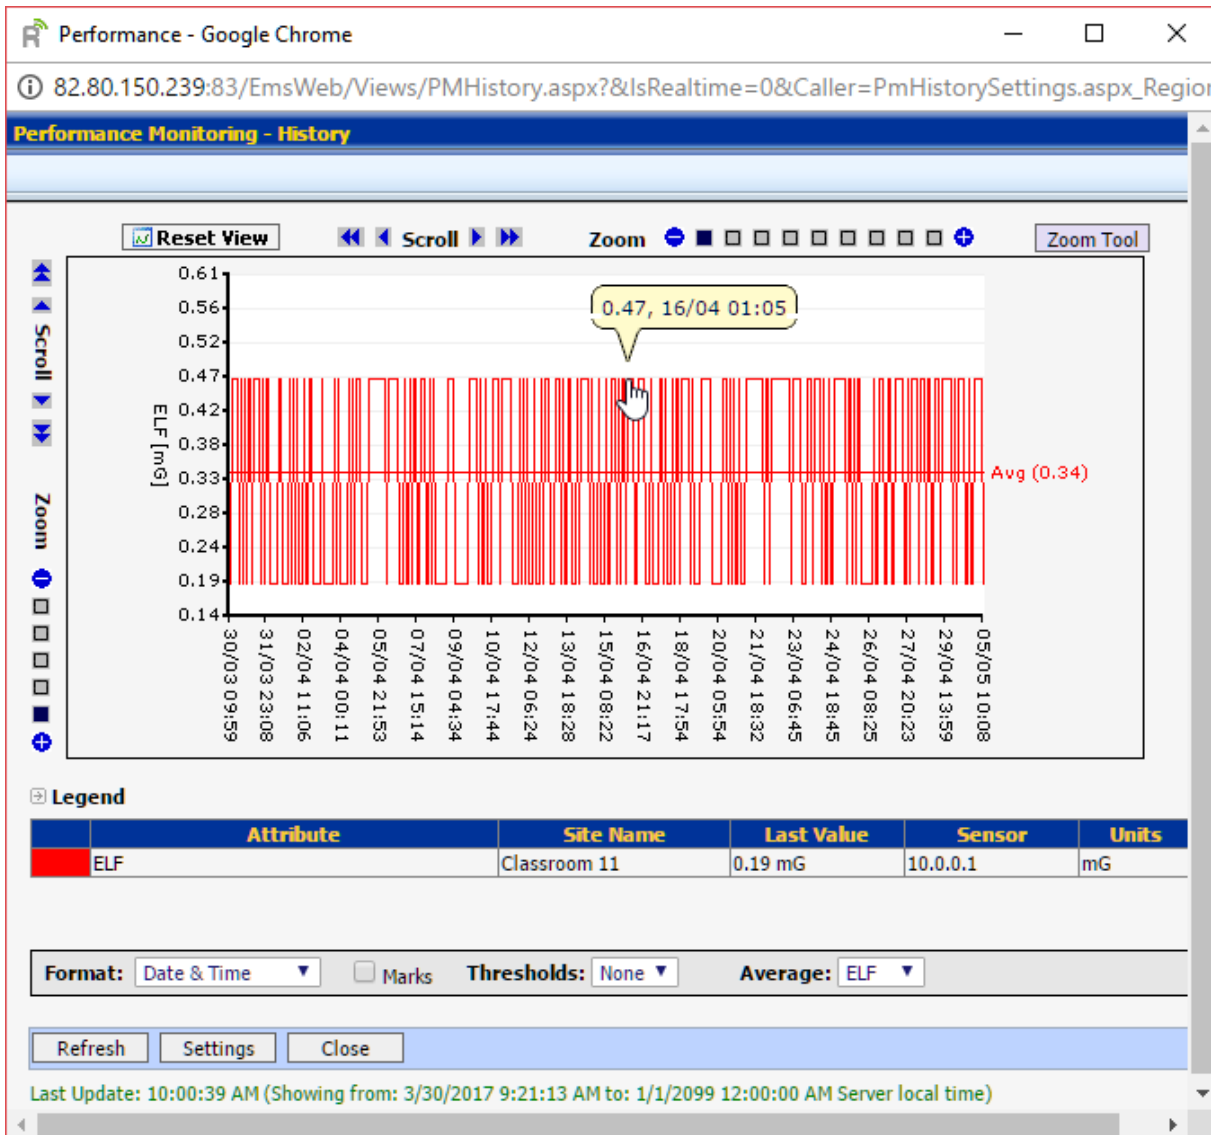
כיתה 11 נמצאת גם מול קווי המתח אבל רחוקה יותר בכיוון המישור מכיתה 14. ולכן אנו רואים רמות נמוכות יותר. רמת הקרינה נעה בין 0.19mG ל 0.47mG עם ממוצע של 0.34mG.

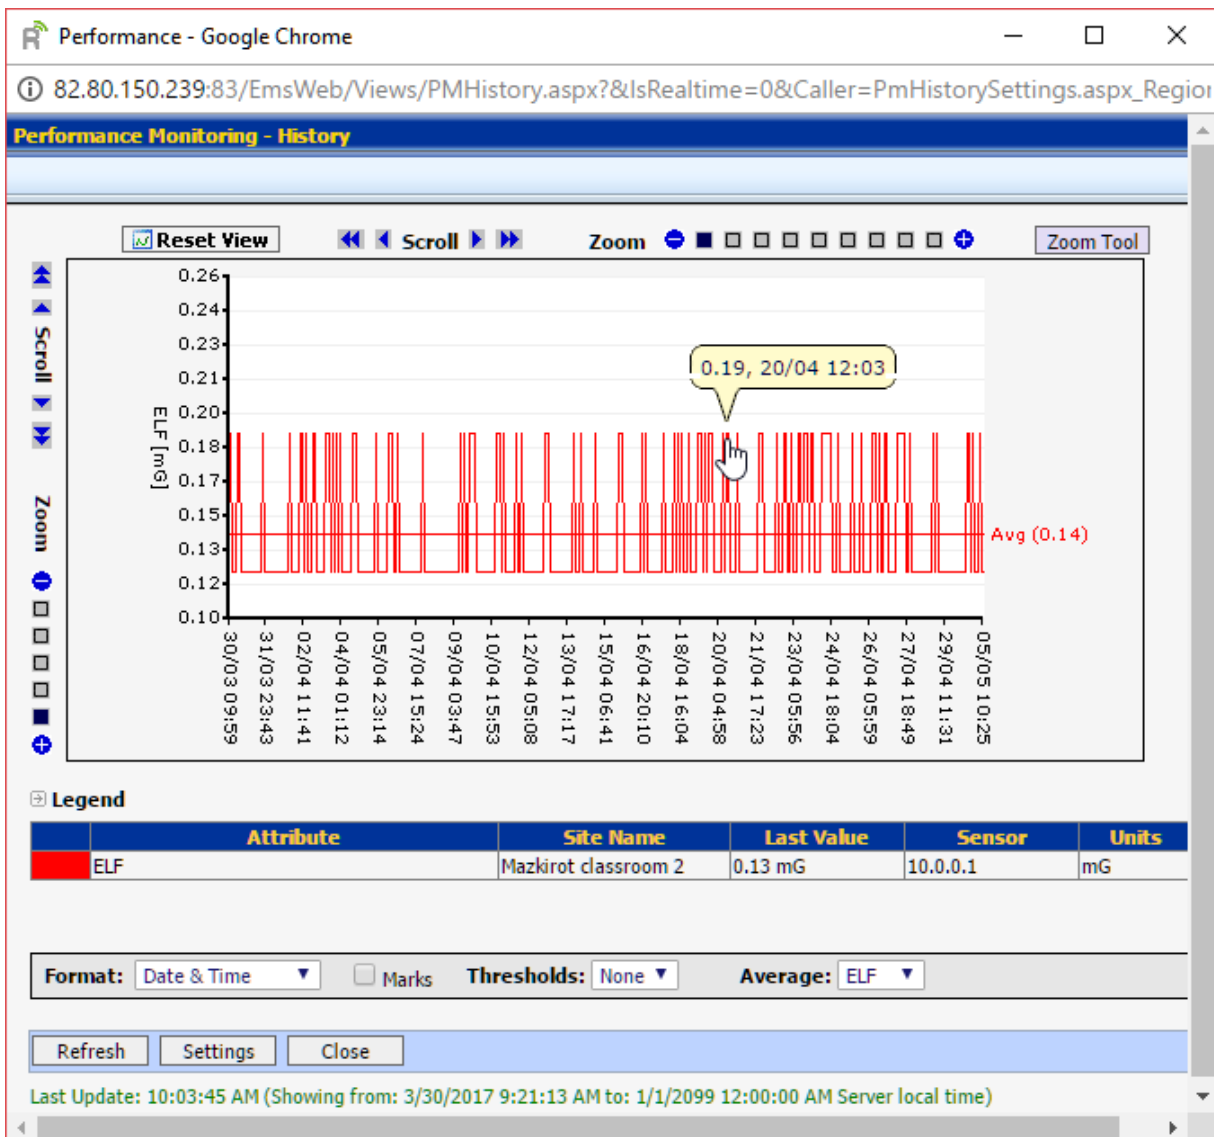
מזכירות (כיתה 2)

מזכירות בית הספר נמצאת בקומה הראשונה (תחתונה) ולכן מרוחקת מן הקווים במישור האנכי. רמות הקרינה נמוכות מהנמדד בכיתות בקומה השנייה. רמת הקרינה נעה בין 0.13mG ל 0.19mG עם ממוצע של 0.14mG בתקופה שנסקרה.
